# OB 14821- Grf. Ørnesædet Afd. 2 Rækkehuse - Hovedinspektion Version 2

Grf. Ørnesædet Afd. 2 Rækkehuse - Hovedinspektion, 14821 - Grundejerforening Ørnesædet Afd. 2 Rækkehuse

Hovedinspektion

10. dec. 2025

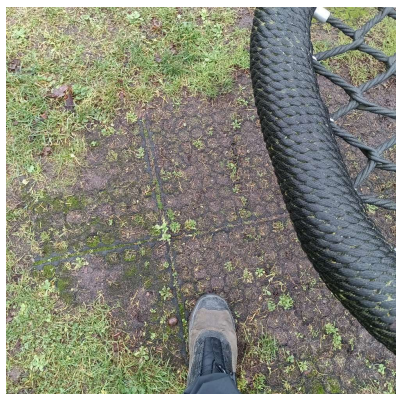
Foto nummer 5

## Faldrum/Stødområder

3

Gummimåtterne er ikke vedligeholdet og vurderes ikke at overholde standardens krav til eftergivende egenskaber. Gummimåtternes huller skal være rene for materiale, og bør derfor løftes og renses.

DS/EN 1176 del 1 pkt. 4.2.8.5.2 Stødabsorberende legepladsunderlag.

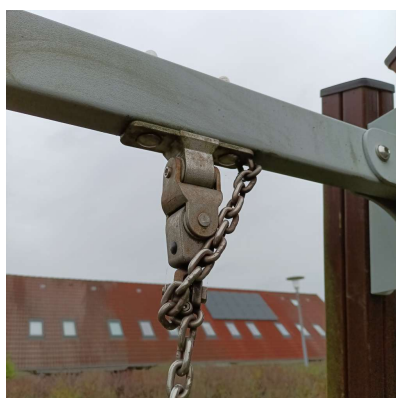
Foto nummer 6

## Specifikke Redskaber > Gynger

3

Sikkerhedskæden er snoet omkring den bærende kæde og ophæng, og der er derfor forhøjet slitage af begge kæder.

EN1176 del 7 pkt. 7.2 Korrigerende vedligeholdelse

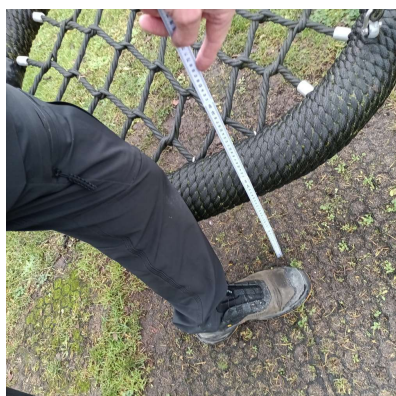
Foto nummer 7

## Specifikke Redskaber > Gynger

3

Flerbrugergynger skal have en minimums frihøjde på 40 cm målt i værst tænkelig stilling, (hvor kanten af gyngen er tættest på underlaget), til plant underlag, her er det krav ikke opfyldt. Målt 30 cm

EN 1176 del 2 pkt. 4.2 Frihøjde

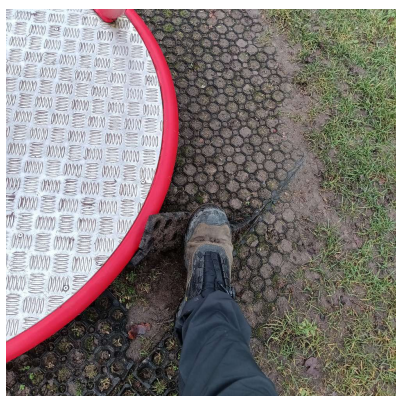
Foto nummer 10

## Vedligeholdelse

4

Underlaget er flere steder adskilt eller i stykker og kan derved frembyde snublefælder. Underlaget bør etableres i henhold til producentens anvisning.

DS/EN 1176 del 7 pkt. 5 Installation.

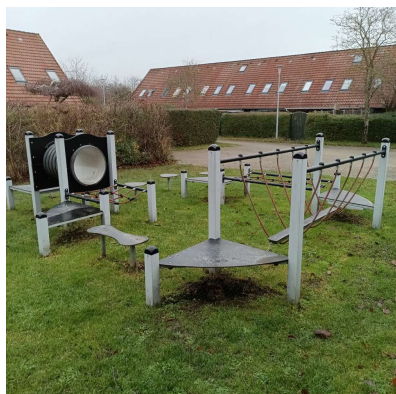
Foto nummer 11

Redskabet er IKKE mærket korrekt.

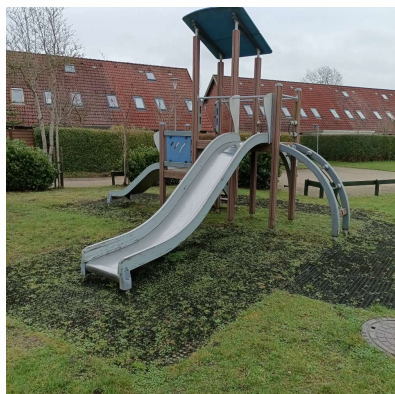
Foto nummer 14

Redskabet er IKKE mærket korrekt.

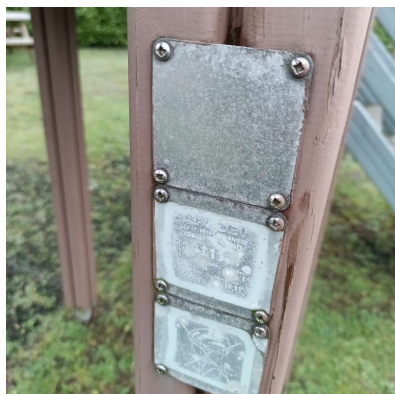
Foto nummer 15

## Generelt

Skiltet er ikke læsbart.

EN 1176 Del 1 pkt. 7.1 Identifikation af redskaber

Redskabet skal mærkes tydeligt og holdbart, og med mindst følgende oplysninger, der skal være synlige fra jordniveau:

- a) producentens eller den autoriserende repræsentants navn og adresse
- b) redskabets identifikation og fremstillings år og
- c) hvilken standard redskabet er godkendt efter (f.eks. EN 1176-1:2017)

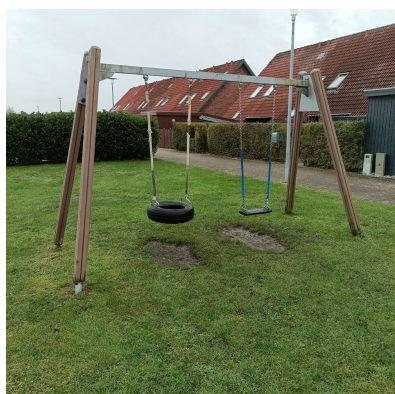
Foto nummer 16

Gyngen er ikke mærket

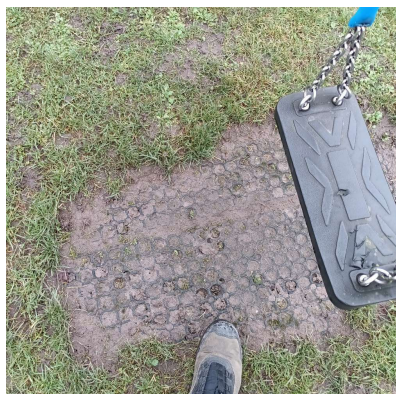
Foto nummer 17

## Faldrum/Stødområder

3

Gummimåtterne er ikke vedligeholdet og vurderes ikke at overholde standardens krav til eftergivende egenskaber. Gummimåtternes huller skal være rene for materiale, og bør derfor løftes og renses.

DS/EN 1176 del 1 pkt. 4.2.8.5.2 Stødabsorberende legepladsunderlag.

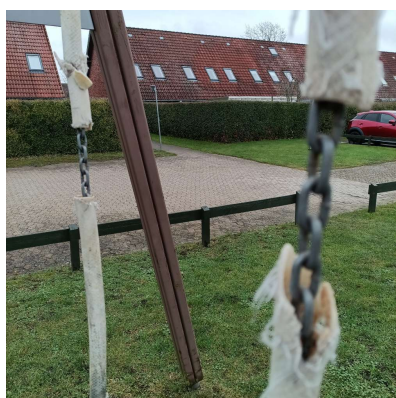
Foto nummer 18

## Finish

3

Kædebeskytteren er i stykker og danner skarpe kanter. Der må ikke være nogen hårde og skarpkantede dele i nogen tilgængelig del af redskabet. Hjørner og kanter afrundes.

DS/EN 1176 del 1 pkt. 4.2.5 Redskabers finish
